Informe del Perito, Señor Ernesto Baca, P.E.

Inspección Judicial del Pozo Sacha-53

María Aguinda y Otros vs. ChevronTexaco Corporation
Juicio No. 002-2003, Corte Superior de Justicia, Nueva Loja, Ecuador

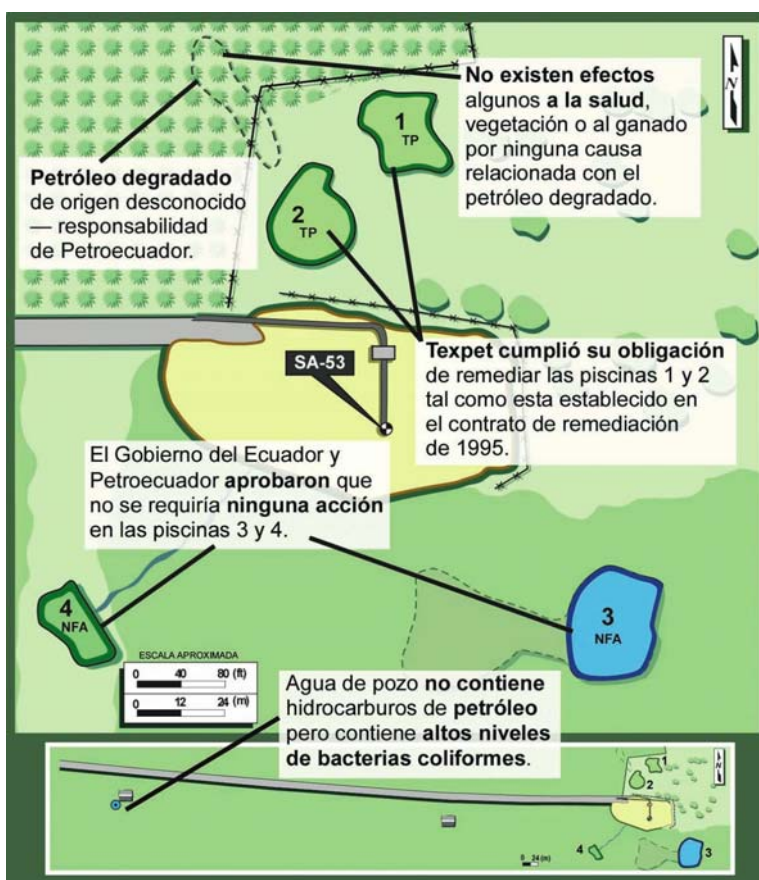
Las conclusiones principales de la Inspección Judicial del pozo Sacha-53 (SA-53) se resumen en la siguiente ilustración y el informe a continuación.
