Informe del Perito, Señor Ernesto Baca, P.E.

Inspección Judicial del Pozo Shushufindi 4

María Aguinda y Otros vs. ChevronTexaco Corporation
Juicio No. 002-2003, Corte Superior de Justicia, Nueva Loja, Ecuador

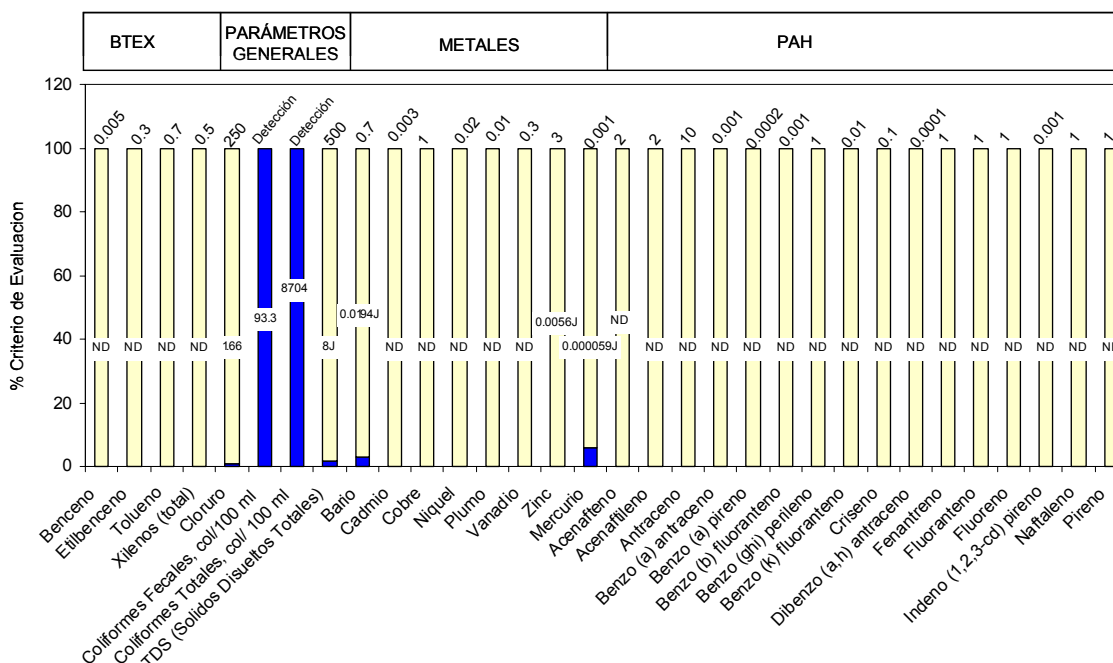
Concentraciones máximas de BTEX, parámetros generales, metales y HAPs en muestras de agua de los esteros como porcentaje del criterio de evaluación.

Como se puede apreciar en el gráfico, no hay ninguna concentración de parámetros relacionados al petróleo que han migrado de las piscinas del pozo SSF-4 a los esteros circundantes. Sin embargo, se puede observar la enorme cantidad de bacterias coliformes en las muestras de agua, producto del pastoreo. El criterio de evaluación usó las normas aplicables, al tiempo de la remediación de Texpet, en el Ecuador, Latinoamerica, EE.UU. y la OMS, y se describe en la Sección 3.4.2 del presente informe.

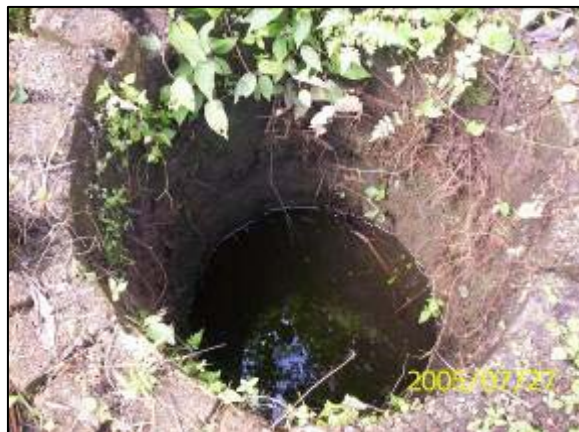
- **El pozo que se usaba para *agua de consumo* parece ser estar contaminado con bacterias coliformes**

El único pozo de agua de consumo cerca del sitio es el del Sr. Gustavo Ledesma, dueño de la casa y terreno alrededor del pozo SSF-4, quien construyó dicho pozo aproximadamente en 1990 (ver foto a la derecha). Según sus declaraciones, él dejó de usar el pozo de agua hace aproximadamente 10 meses (septiembre de 2004). Al presente el agua de consumo proviene de la ciudad de Shushufindi, la cual el Sr. Ledesma la trae por camión. El pozo, al momento, se encuentra en mala condición con basura a sus alrededores, incluyendo un filtro de aceite de carro. Durante la Inspección Judicial, se pudieron observar aproximadamente 15 cabezas de ganado que pastaban muy cerca del pozo, el mismo que no tiene ninguna protección contra la contaminación biológica producto del pastoreo. El pozo tiene un olor orgánico fétido, seguro con niveles muy altos de bacterias coliformes, los cuales no están relacionados al petróleo. Agua de este pozo podría enfermar a cualquier persona que la bebiera, tal como lo dijo el Sr. Gustavo Ledesma.
