Informe del Perito, Ingeniero Ernesto Baca, P.E.

Inspección Judicial del Pozo Shushufindi 13

María Aguinda y Otros vs. ChevronTexaco Corporation
Juicio No. 002-2003, Corte Superior de Justicia, Nueva Loja, Ecuador

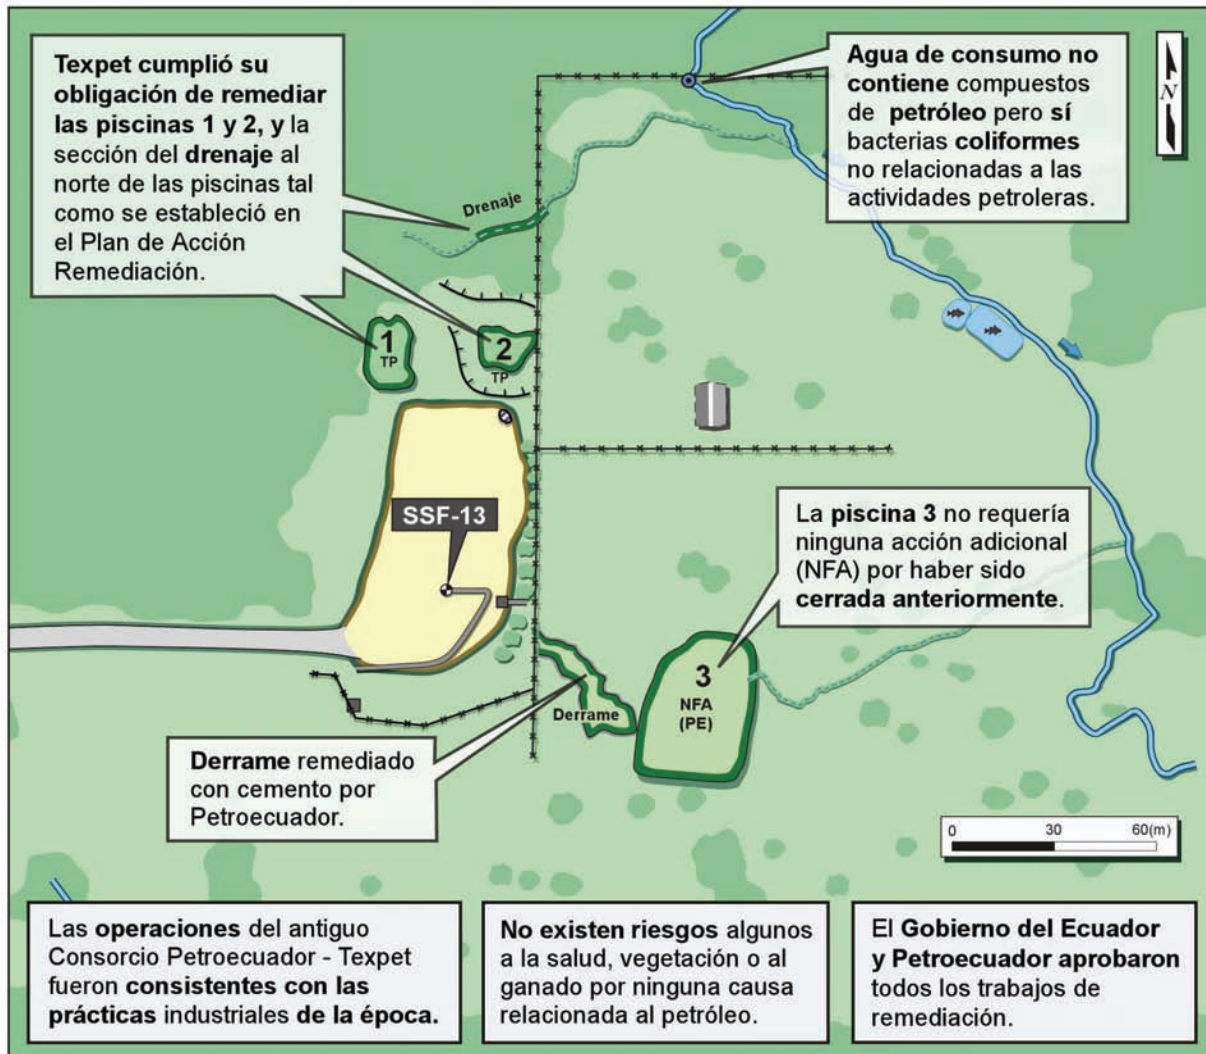
Ilustración Resumen de las Conclusiones de la Inspección Judicial
