Informe del Perito, Señor Ernesto Baca, P.E. Inspección Judicial de la Estación Shushufindi SurOeste

María Aguinda y Otros vs. ChevronTexaco Corporation
Juicio No. 002-2003, Corte Superior de Justicia, Nueva Loja, Ecuador

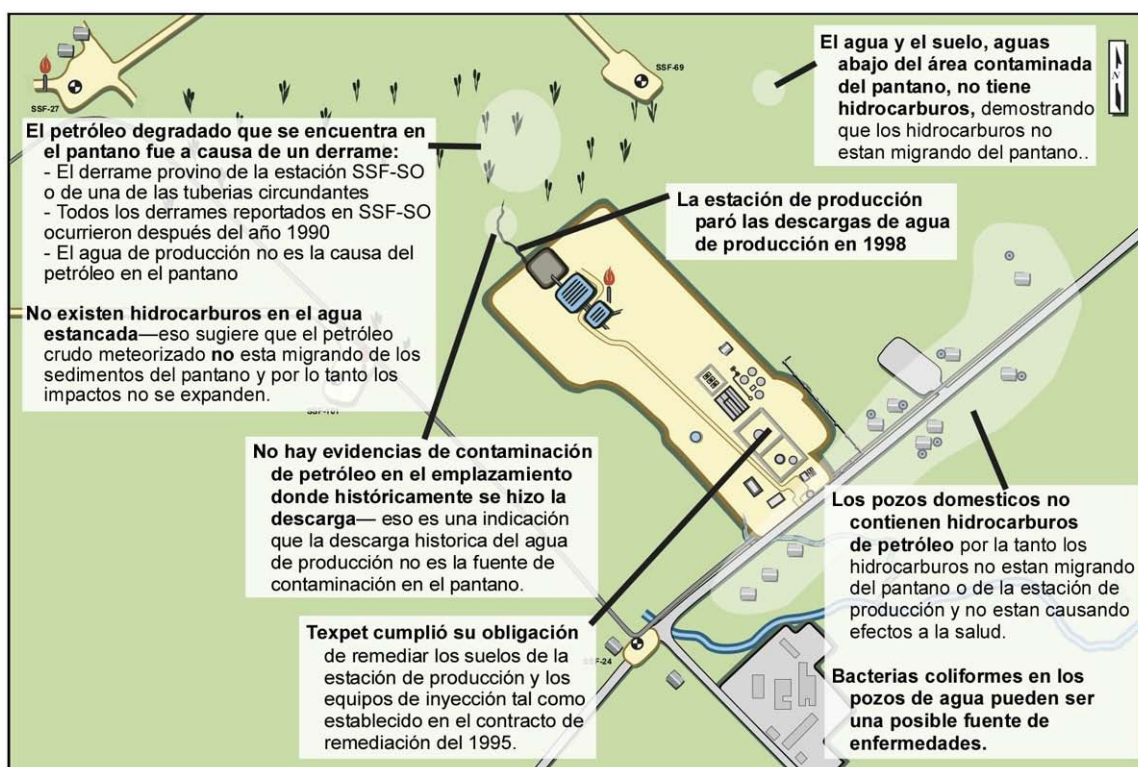
Las conclusiones principales de la inspección judicial de la estación Shushufindi SurOeste (SSF-SO) se resumen en la siguiente ilustración y a continuación de este informe.
