Informe del Perito, Ingeniero Ernesto Baca, P.E.

Inspección Judicial del Pozo Shushufindi 13

María Aguinda y Otros vs. ChevronTexaco Corporation
Juicio No. 002-2003, Corte Superior de Justicia, Nueva Loja, Ecuador

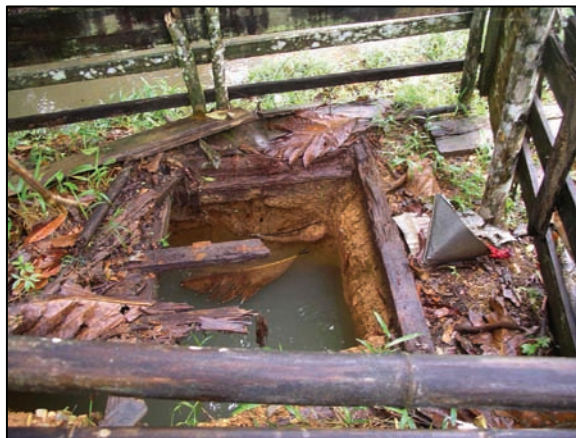
- **El pozo en el estero que se usa para agua de consumo no ha sido afectado por petróleo**

La familia Albeiro Melo principalmente usa agua de lluvia como agua de consumo. También usan el agua de un pozo de agua de consumo que está conectado a un estero ubicado al noreste del drenaje remediado, y por lo tanto se encuentra efectivamente aguas arriba del área de drenaje y sin ningún impacto por petróleo (ver Figura 12). El pozo fue construido colindante al estero, como se puede ver entre las tablas de la cerca de su alrededor (ver la fotografía a la derecha). También se puede notar vegetación y otra basura en el agua turbia. Resultados analíticos del pozo demuestran una ausencia total de compuestos relacionados al petróleo (ver Tablas 4A y 4B). Como en otros lugares del Oriente y no relacionado a las actividades petroleras, el agua contiene altos niveles de bacterias coliformes fecales y totales, las cuales representan un verdadero riesgo a la salud.
